FECHA DEL SERVICIO				20		05		2025		ATENCIÓN			
RAZÓN SOCIAL				ALS LS PERU S.A.C.						Sr. Giancarlo Arévalo			
ASUNTO				Mantenimiento de Sistema VRF de Aire Acondicionado						PERÍODO			
LOCAL				Av. Guillermo Dansey 1801 (cruce con Av. Dueñas) Lima						Mayo			
TIPO DE SERVICIO				Mantenimiento preventivo						TÉCNICO:		Jean Carlo	
Especificaciones del equipo (Unidad condensadora VRF)													
Número		Ubicación		Tipo		Modelo		Serie		Marca		Capacidad	
C-13		1er Piso		Condensadora VRF #01		U.C: AM180MXVAF		B803P35JB00003B		SAMSUNG (DVM)		180,000 Btu/h

Se realizó el servicio de: MANTENIMIENTO PREVENTIVO DE SISTEMA DE VRF DE AIRE ACONDICIONADO – 13 EVAPORADORAS Y 2 CONDENSADORAS

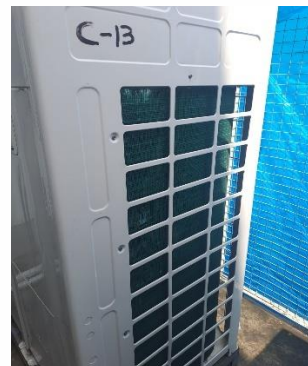
Interior de unidad condensadora antes del mantenimiento

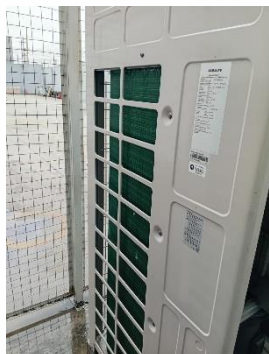
Serpentín de unidad condensadora durante el mantenimiento

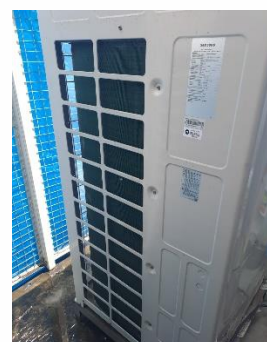
Interior de unidad condensadora antes del mantenimiento

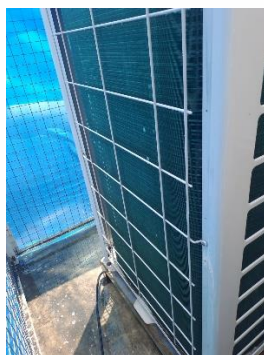
Serpentín de unidad condensadora después del mantenimiento

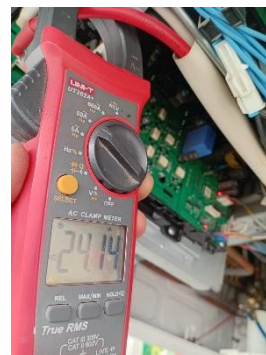
Tarjeta electrónica después del mantenimiento. La presión de refrigerante se encuentra dentro del rango del buen estado de trabajo y la corriente de trabajo es de 18.3 A. es la corriente promedio actual.

Medición de parámetros de corriente y presión después del mantenimiento

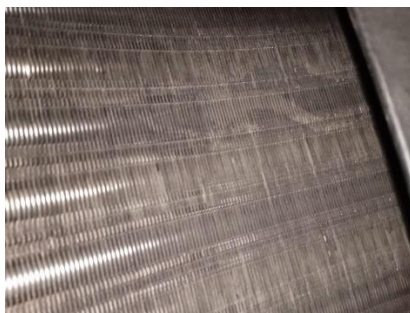
Serpentín de la evaporadora durante el mantenimiento

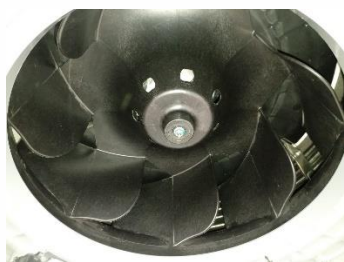
Motor ventilador de evaporadora después del mantenimiento

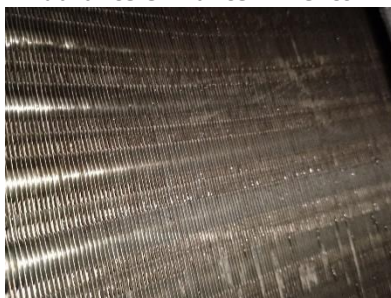
Unidad evaporadora después del mantenimiento

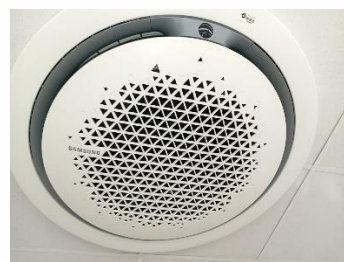
Unidad evaporadora después del mantenimiento

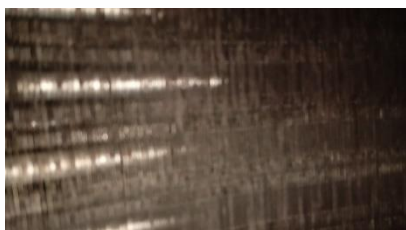
Serpentín de la unidad evaporadora

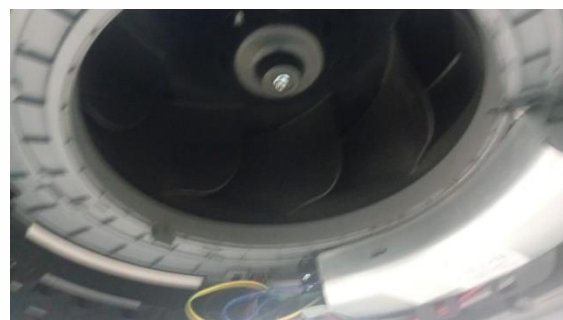
Motor ventilador de la unidad evaporadora

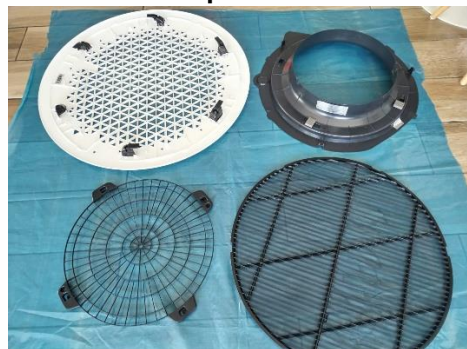
Accesorios de evaporadora después del mantenimiento

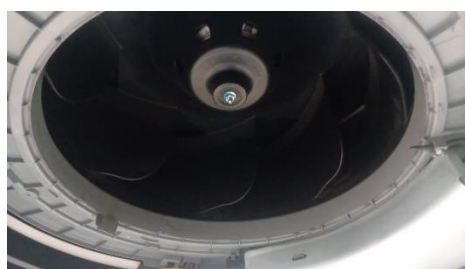
Motor ventilador después del mantenimiento

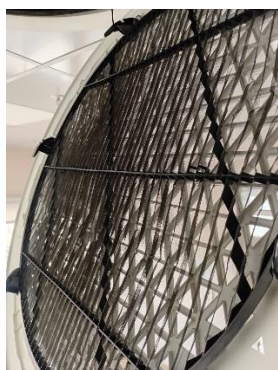
Unidad evaporadora durante el mantenimiento

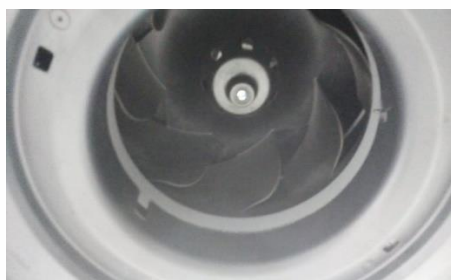
Motor ventilador de evaporadora durante el mantenimiento

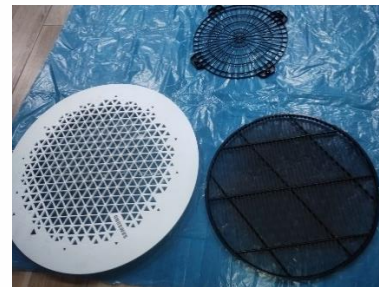
Accesorios de evaporadora durante el mantenimiento

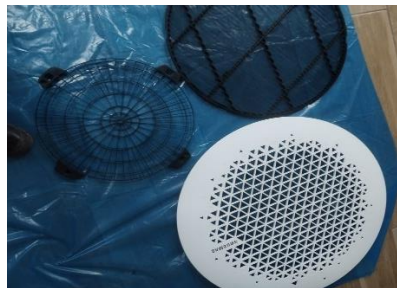
Accesorios de evaporadora después el mantenimiento

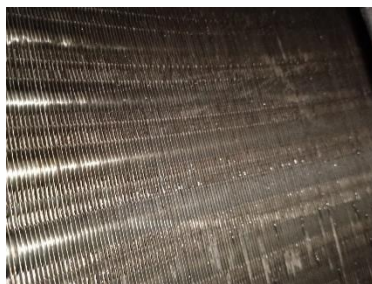
Serpentín de evaporadora durante el mantenimiento

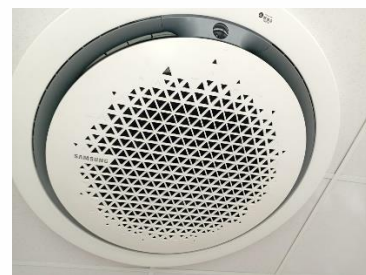
Unidad evaporadora después del mantenimiento

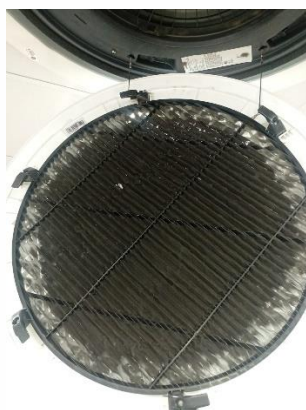
Motor ventilador antes del mantenimiento

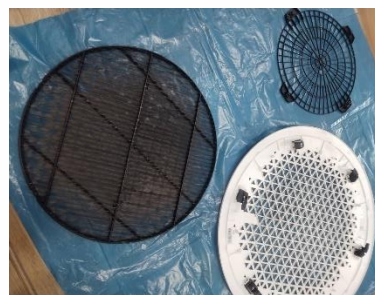
Accesorios de evaporadora durante el mantenimiento

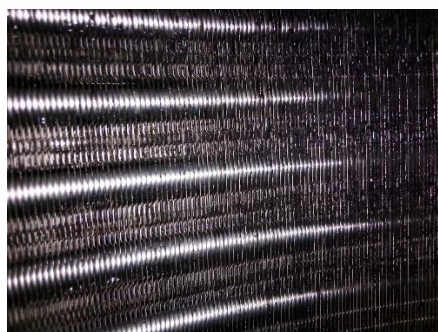
Serpentín de evaporadora durante el mantenimiento

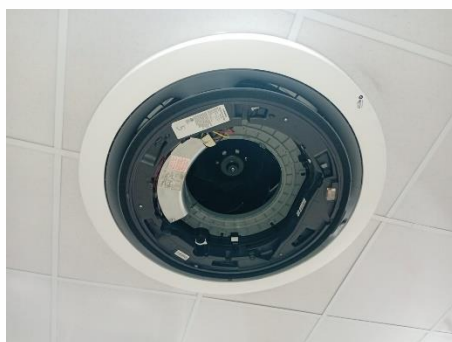
Motor ventilador después del mantenimiento

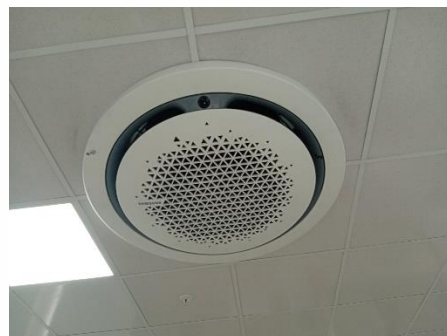
Unidad evaporadora después del mantenimiento

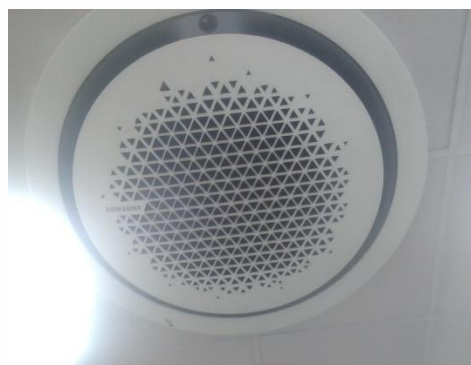
Unidad evaporadora antes del mantenimiento

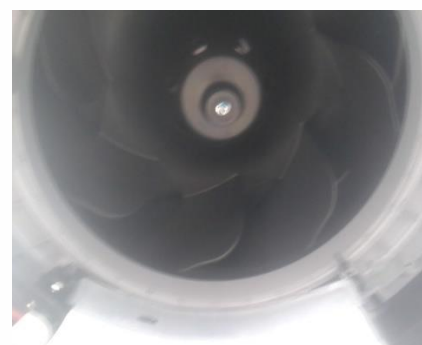
Motor ventilador después del mantenimiento

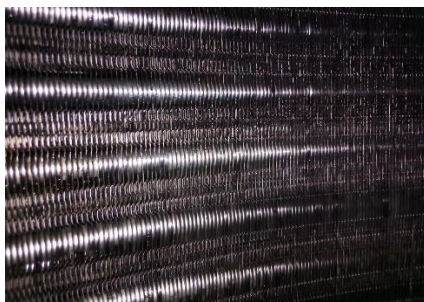
Serpentín de evaporadora después del mantenimiento

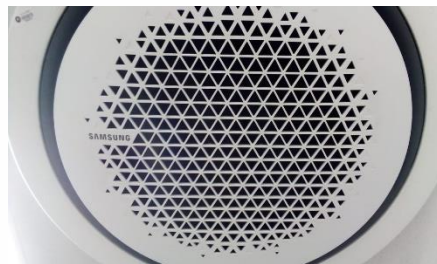
Unidad evaporadora después del mantenimiento

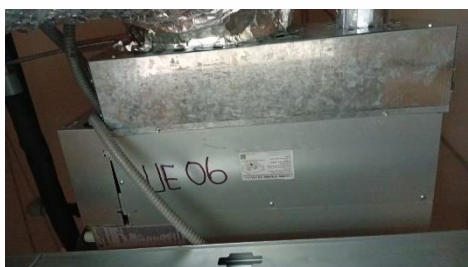
Accesorios de unidad evaporadora durante el mantenimiento

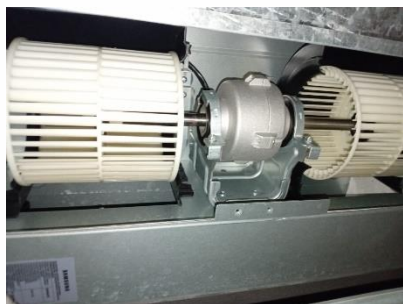
Motor ventilador después del mantenimiento

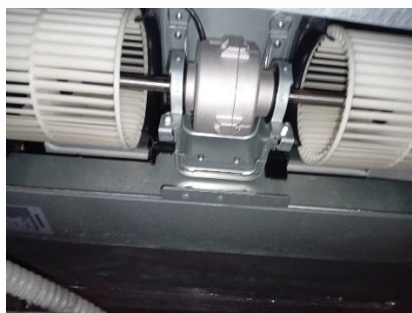
Unidad evaporadora antes del mantenimiento

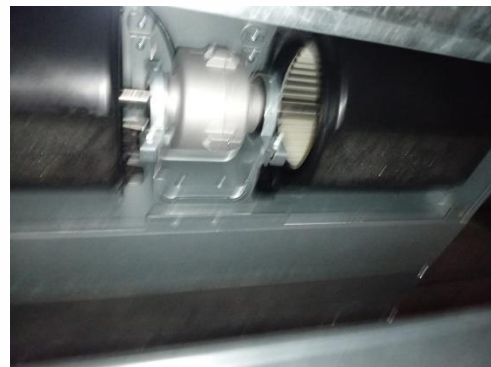
Motor ventilador durante el mantenimiento

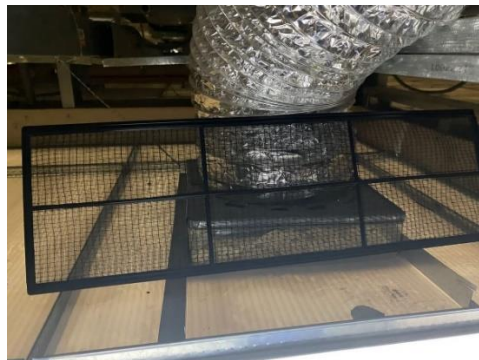
Filtro de evaporadora después del mantenimiento

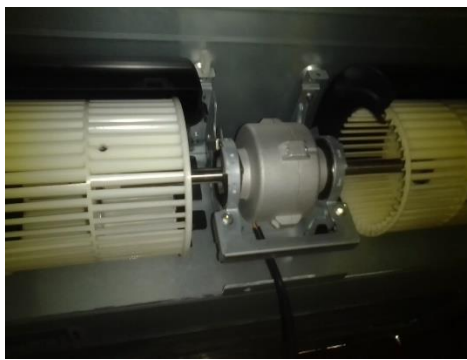
Motor ventilador después del mantenimiento

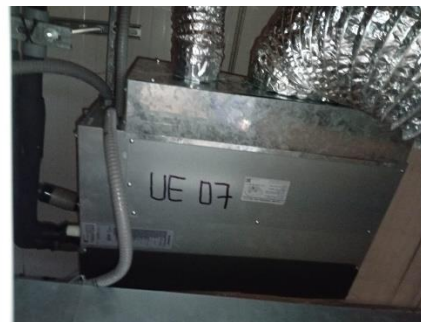
Unidad evaporadora después del mantenimiento

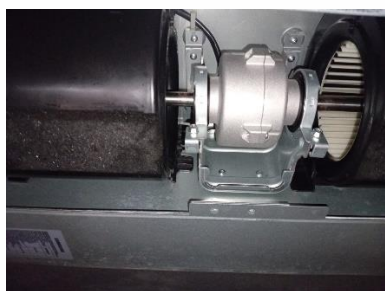
Motor ventilador durante el mantenimiento

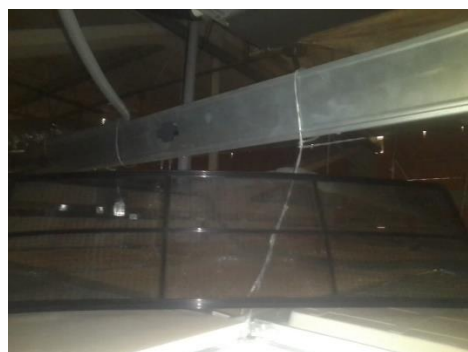
Filtro de evaporadora durante el mantenimiento

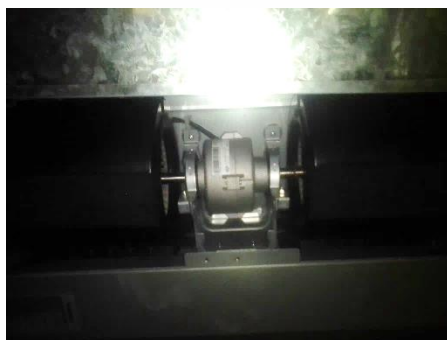
Motor ventilador durante el mantenimiento

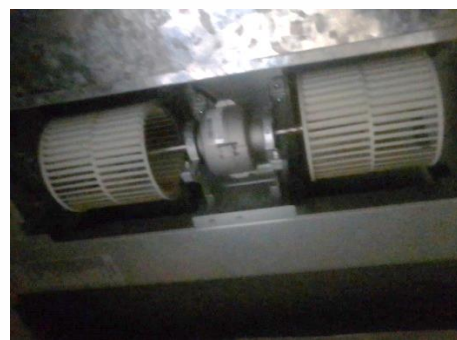
Motor ventilador después del mantenimiento

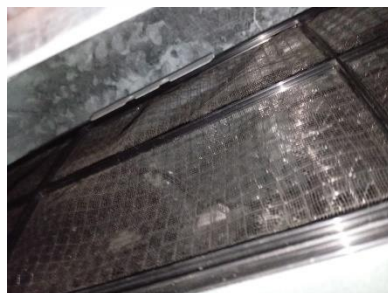
Filtro de evaporadora después del mantenimiento

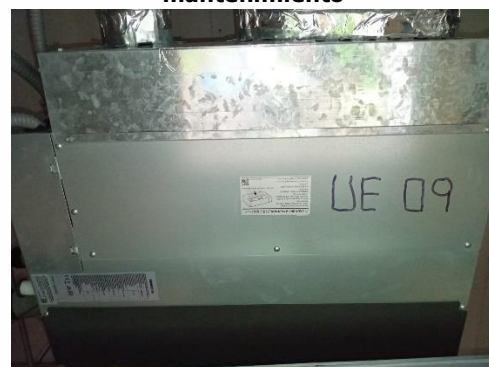
Unidad evaporadora después del mantenimiento

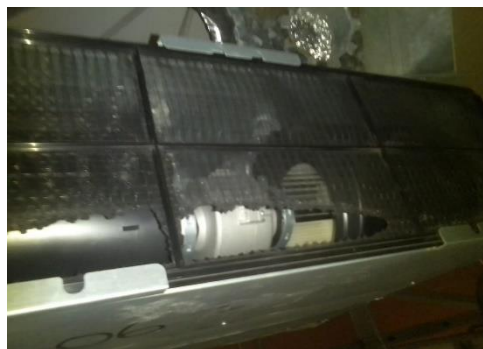
Unidad evaporadora antes del mantenimiento

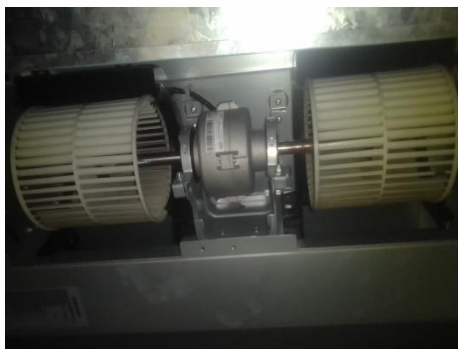
Motor ventilador de evaporadora durante el mantenimiento

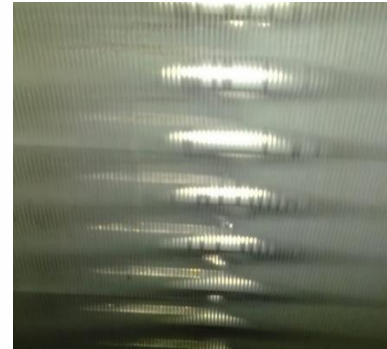
Serpentín de evaporadora durante el mantenimiento

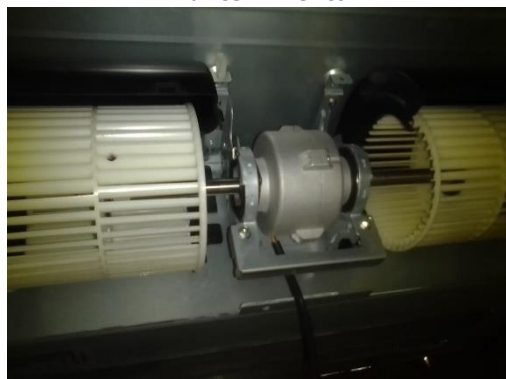
Motor ventilador de evaporadora después del mantenimiento

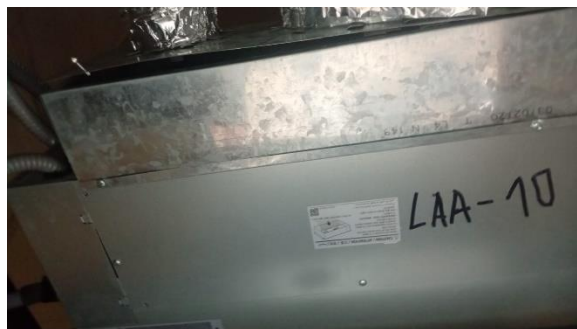
Unidad evaporadora después del mantenimiento

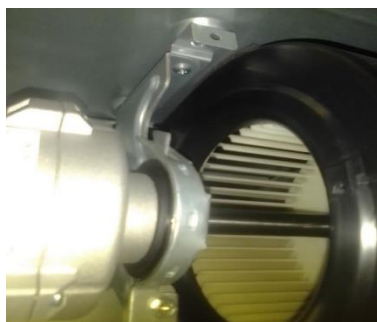
Motor de unidad evaporadora antes del mantenimiento

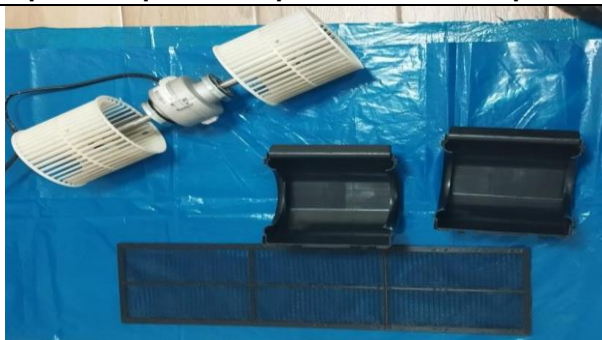
Accesorios de evaporadora durante el mantenimiento

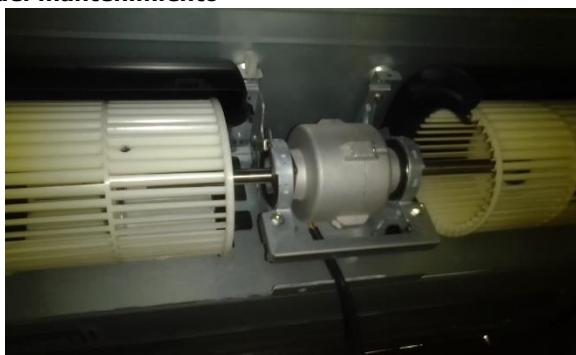
Motor ventilador de evaporadora después del mantenimiento

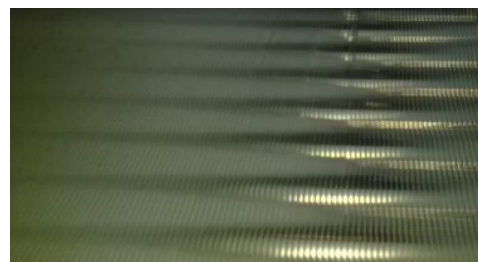
Serpentín de evaporadora después del mantenimiento

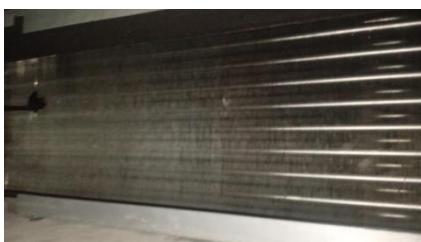
Serpentín de evaporadora durante el mantenimiento

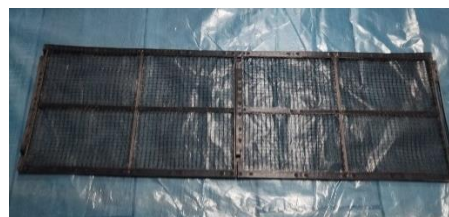
Filtro de aire antes del mantenimiento

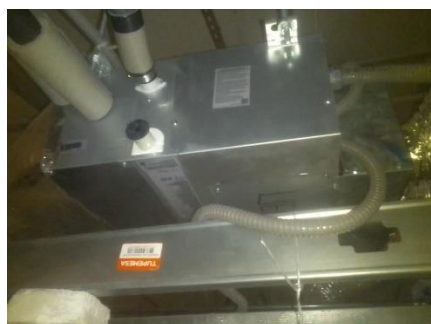
Unidad evaporadora antes del mantenimiento

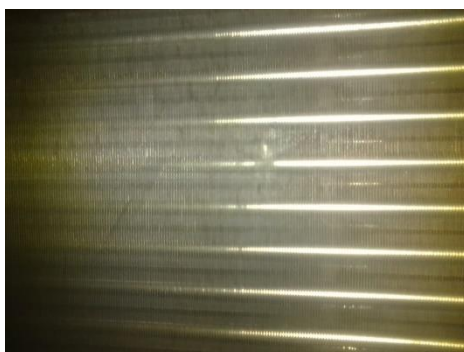
Serpentín de evaporadora durante el mantenimiento

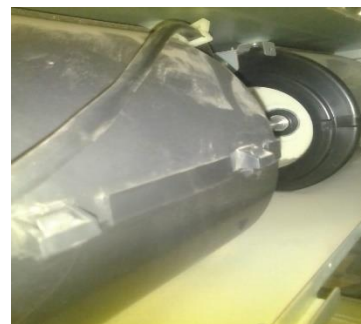
Motor ventilador durante el mantenimiento

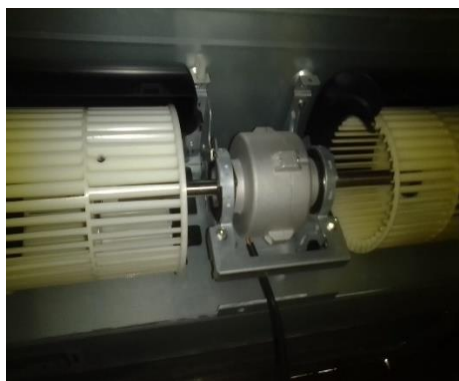
Motor ventilador después del mantenimiento

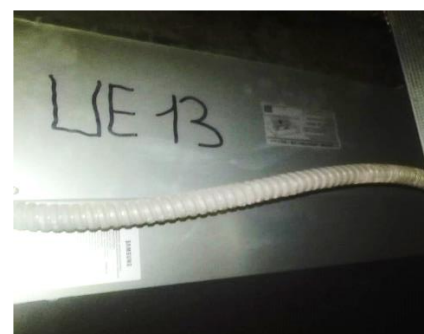
Unidad evaporadora después del mantenimiento
