FECHA DEL SERVICIO		11		04		2025		ATENCIÓN		
RAZÓN SOCIAL		ALD AUTOMOTIVE PERU SAC						Sr. Cesar Cabrera		
ASUNTO		Mantenimiento de 16 equipos de aire acondicionado						PERÍODO		
LOCAL		Av. 28 De Julio Nro. 1005 Int. 701 Urb. San Antonio - Miraflores						Abril		
TIPO DE SERVICIO		Mantenimiento Preventivo						TÉCNICO	Edgard Urbano	
Especificaciones del equipo										
Número	Ubicación	Tipo	Modelo	Serie		Marca	Fases y frecuencia		Capacidad	
F1 (C-13)	Almacén	Fan Coil	EHWC-12B	120813020		CLASSIC	1Ø y 60 Hz		36,100 Btu/h	
Refrigerante	Agua helada			Tensión (V)		220V. – 230V.	Corriente de trabajo normal		LRA	RLA

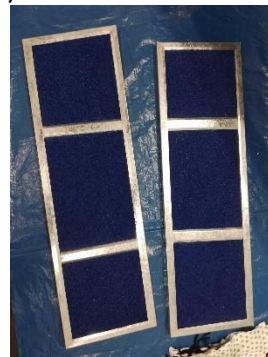
Filtros de aire de Fan Coil
(Después del Mantenimiento)

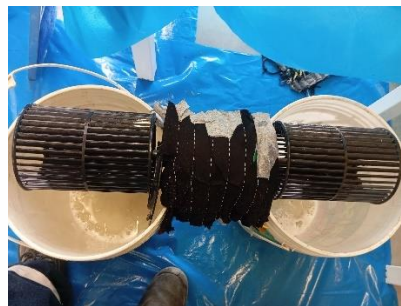
Motor Ventilador de Fan Coil
(Antes del Mantenimiento)

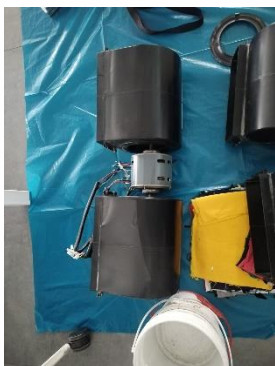
Motor Ventilador de Fan Coil
(Después del Mantenimiento)

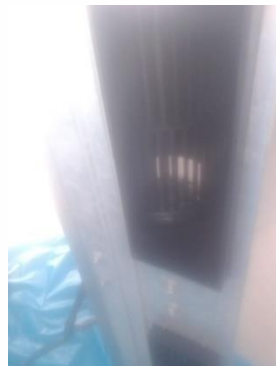
Filtros de aire de Fan Coil
(Después del Mantenimiento)

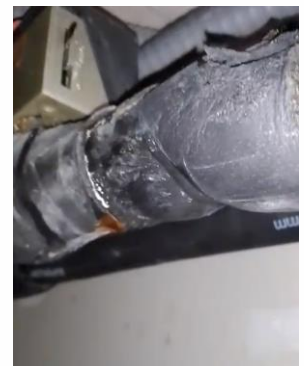
Aislamiento térmico requiere cambio (1" x 3/4" x 3m)

- El consumo de corriente eléctrica se encuentra dentro del rango normal, 0.57 A. es la corriente nominal de placa, 0.48 es la corriente actual de trabajo del equipo.
- Se encontró válvula de 2 vías que no permite el pase del flujo de agua helada. Se requiere cambio de válvula de 2 vías.
- Se encontró aislamiento térmico de la tubería de agua helada deteriorada. Se recomienda cambio de aislamiento térmico de la tubería de cobre (3m. x 1")
- El equipo se dejó operativo, con observaciones.

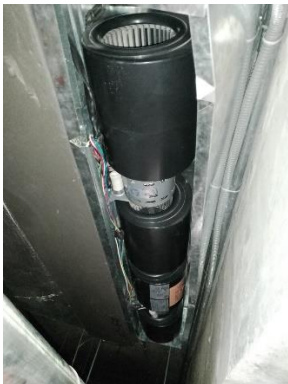
Motor Ventilador de Fan Coil
(Antes del Mantenimiento)

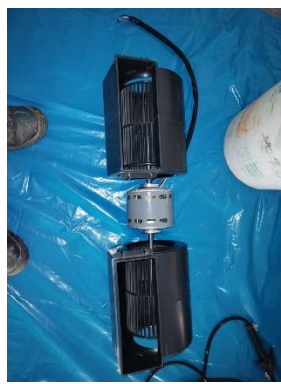
Motor Ventilador de Fan Coil
(Antes del Mantenimiento)

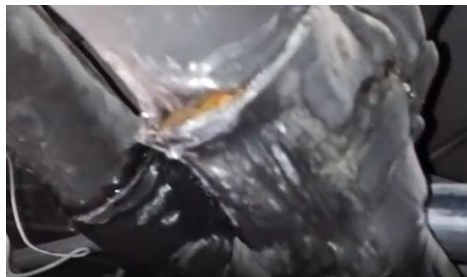
Aislamiento térmico requiere cambio
(1" x 3/4" x 3m)

- El consumo de corriente eléctrica se encuentra dentro del rango normal, 1 A. es la corriente nominal de placa de los dos motores, 0.5 y 0.46 es la corriente actual de trabajo del equipo de ambos motores.
- Los filtros de aire se encuentran en buen estado.
- Válvula de 2 vías se encuentra en buen estado.
- Difícil acceso para el desmontaje del motor ventilador debido a que existe una estructura que dificulta el acceso hacia el mismo.
- El equipo se dejó operativo.

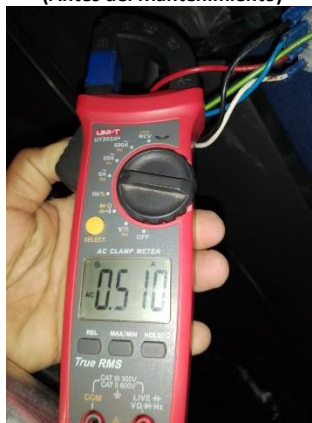
Parámetros de funcionamiento (A)

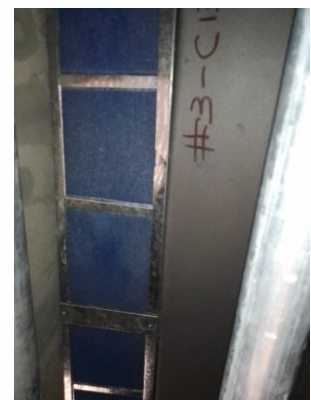
Filtro de Aire de Fan Coil
(Después del Mantenimiento)

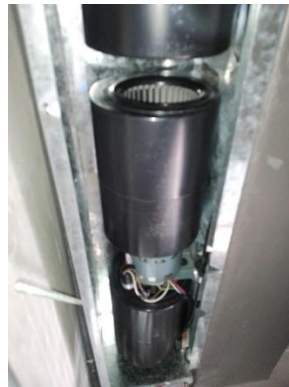
Motores ventiladores antes del mantenimiento

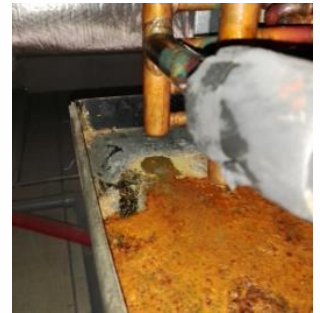
Bandeja de condensado durante el mantenimiento
(Durante el mantenimiento)

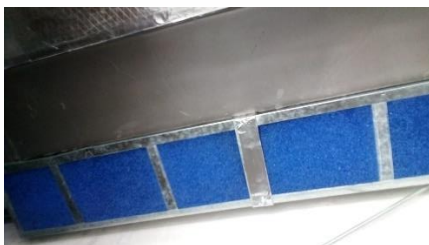
Filtros de aire de Fan Coil
(Después del Mantenimiento)

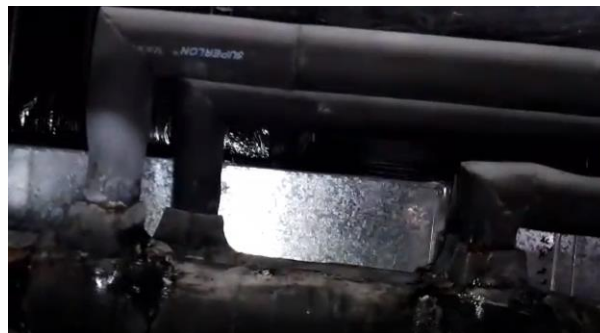
Aislamiento térmico requiere cambio (1 1/8" x 3/4" x 3m)

- El consumo de corriente eléctrica se encuentra dentro del rango normal, 1 A. es la corriente nominal de placa de los dos motores, 0.4 y 0.6 es la corriente actual de trabajo del equipo de ambos motores.
- Los filtros de aire se encuentran en buen estado.
- Aislamiento térmico requiere cambio (1 1/8" x 3/4" x 3m).
- Se requiere cambio de válvula de dos vías ya que no corta el agua, quedando activo el pase de agua helada, pudiendo generar condensación en la unidad fan coil y las tuberías.
- El equipo se dejó operativo.

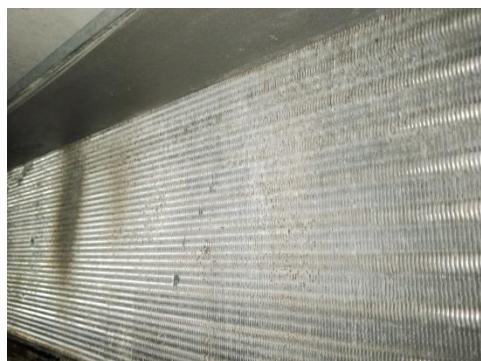
Serpentín de fan coil
(Durante el Mantenimiento)

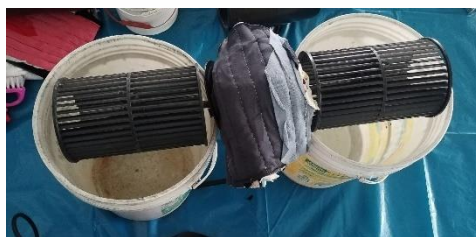
Motor ventilador
(Durante el Mantenimiento)

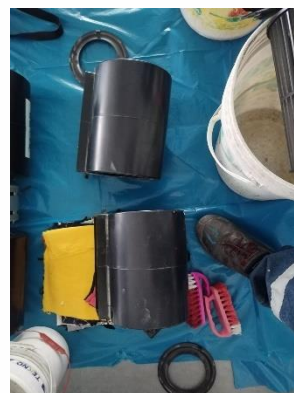
Accesorios de trabajo
(Durante el Mantenimiento)

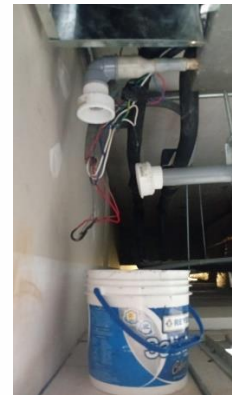
Bandeja de Fan Coil
(Después del Mantenimiento)

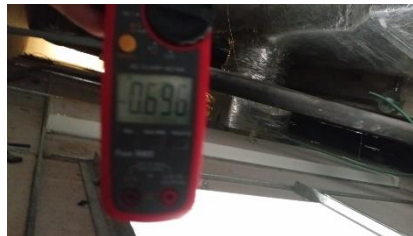
Motor ventilador
(Después del Mantenimiento)

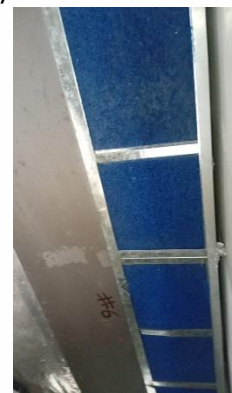
Filtro de Aire de Fan Coil
(Después del Mantenimiento)

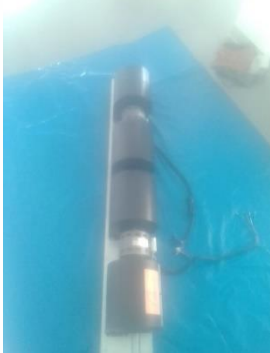
Motor ventilador Unidad Fan Coil
(Antes del Mantenimiento)

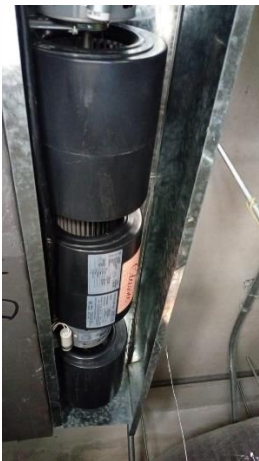
Unidad Fan Coil
(Antes del Mantenimiento)

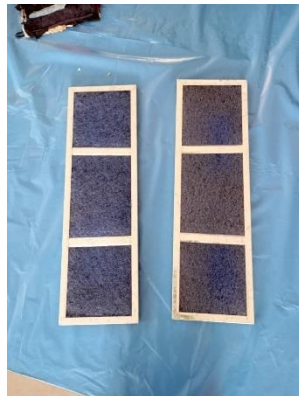
Filtros Unidad Fan Coil
(Antes del Mantenimiento)

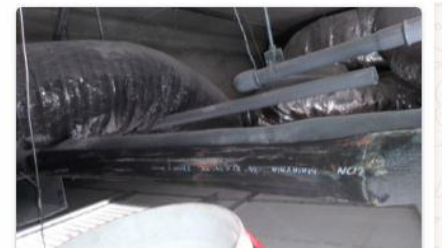
Requiere cambio de manguera aislante 7/8" x 3/4"

- El consumo de corriente eléctrica se encuentra dentro del rango normal, 1 A. es la corriente nominal de placa de los dos motores, 0.46 y 0.5 es la corriente actual de trabajo del equipo de ambos motores.
- Los filtros de aire se encuentran en buen estado.
- Válvula de 2 vías se encuentra en buen estado.
- Se encontró aislamiento térmico deteriorado. Se recomienda cambio de aislamiento térmico (2m. x 1"). Y de 7/8" x 3/4".
- El equipo se dejó operativo.

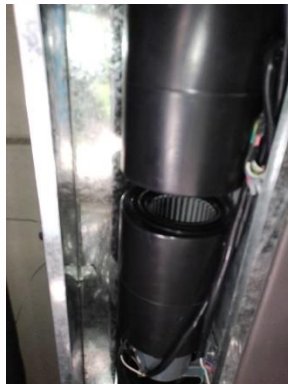
Filtro y motores de aire Unidad Fan Coil
(Antes del Mantenimiento)

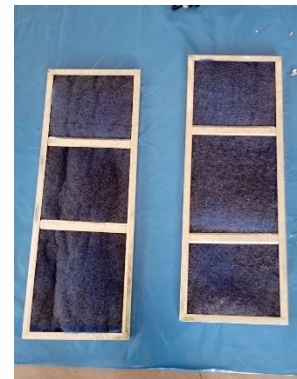
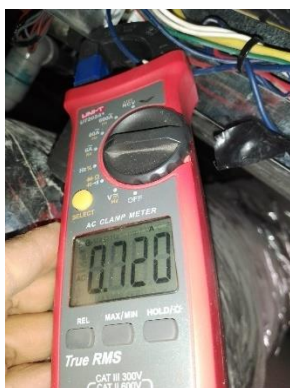
Parámetros de funcionamiento
(Después del Mantenimiento)

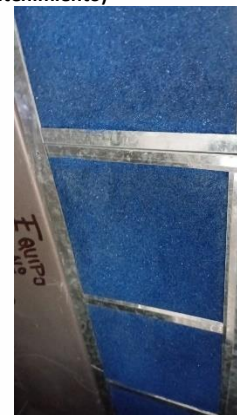
Filtro de aire Unidad Fan Coil
(Después del Mantenimiento)

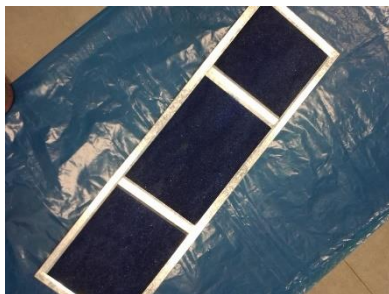
Filtro de aire de Fan Coil
(Después del Mantenimiento)

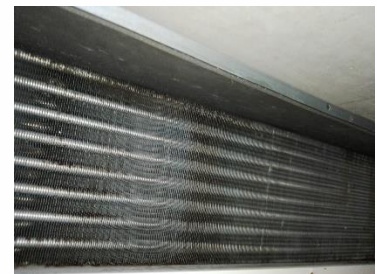
Serpentín de aire de Fan Coil
(Antes del Mantenimiento)

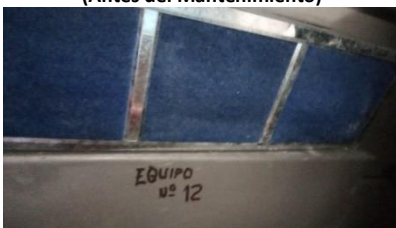
Unidad Fan Coil
(Después del Mantenimiento)

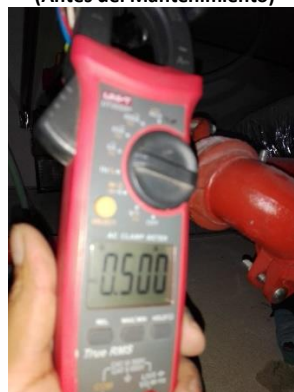
Motores ventilador de Fan Coil
(Después del Mantenimiento)

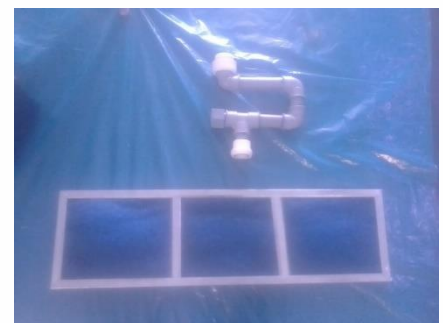
Filtro de aire de Fan Coil
(Después del Mantenimiento)

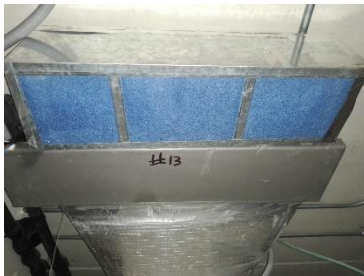
Unidad Fan Coil
(Antes del Mantenimiento)

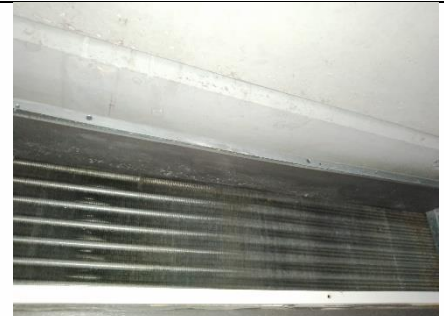
Unidad Fan Coil
(Antes del Mantenimiento)

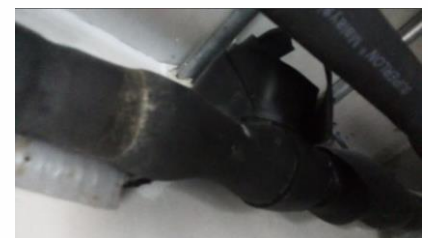
Válvula de 2 vías no acciona

- El consumo de corriente eléctrica se encuentra dentro del rango normal, 0.5 A. es la corriente nominal de placa, 0.51 es la corriente actual de trabajo del equipo.
- Se encontró válvula de dos vías que no corta el agua, quedando activo el pase de agua helada, pudiendo generar condensación en la unidad fan coil y las tuberías. Se requiere cambio de válvula de 2 vías.
- Se encontró aislamiento térmico deteriorado. Se recomienda cambio de aislamiento térmico.
- Se encontró techo de drywall con desnivel. Se recomienda refuerzo de drywall.
- Los filtros de aire se encuentran en buen estado.
- El equipo se dejó operativo. Con la observación del aislamiento.

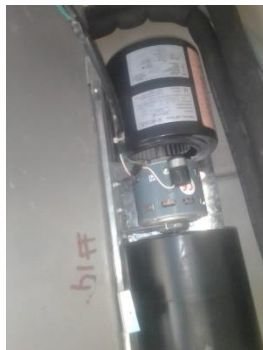
Motor ventilador de Fan Coil
(Antes del Mantenimiento)

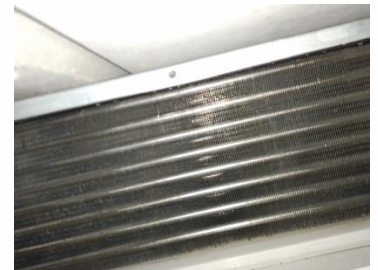
Serpentín
(Durante del Mantenimiento)

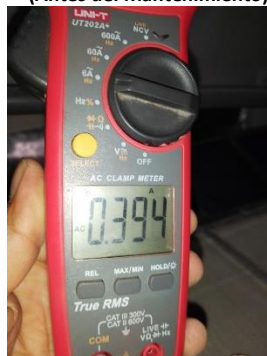
Toma de parámetros de funcionamiento
(Después del Mantenimiento)

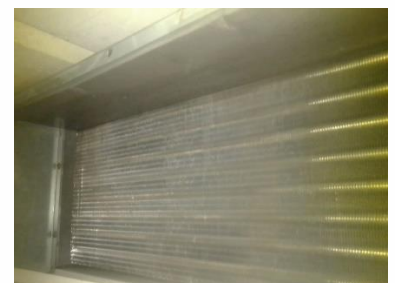
Serpentín
(Después del Mantenimiento)

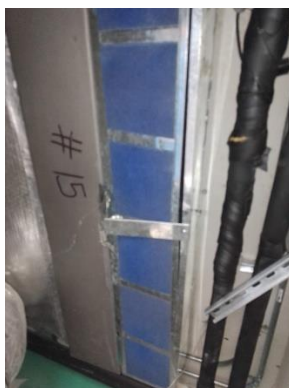
Unidad Fan Coil
(Antes del Mantenimiento)

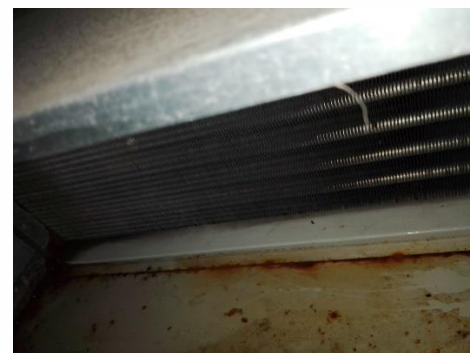
Bandeja unidad Fan Coil
(Durante el Mantenimiento)

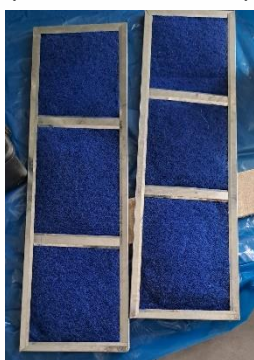
Filtros de aire de Fan Coil
(Después del Mantenimiento)

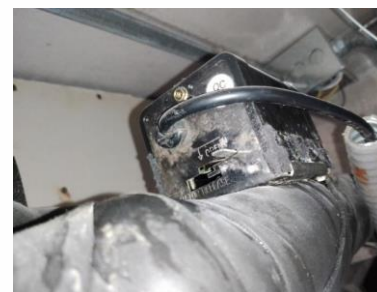
Actuador de válvula de 2 vías no acciona

- El consumo de corriente eléctrica se encuentra dentro del rango normal, 1 A. es la corriente nominal de placa de los motores, 0.3 y 0.48 es la corriente actual de trabajo del equipo de ambos motores.
- Los filtros de aire se encuentran en buen estado.
- Se encontró baldosa de rejilla de retorno de aire rota, siendo un peligro ya que no le otorga un soporte a la rejilla. Se requiere cambio de baldosa.
- Actuador de válvula de 2 vías no acciona. Se requiere cambio de válvula de 2 vías.
- El equipo se dejó operativo, con observaciones.

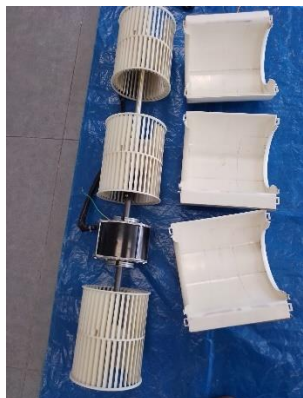
Accesorios Unidad evaporadora
(Antes del Mantenimiento)

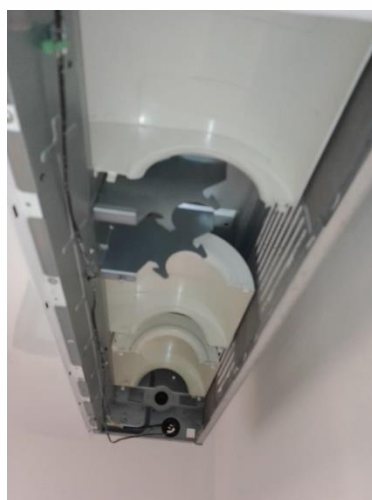
Interior Unidad Evaporadora
(Antes del Mantenimiento)

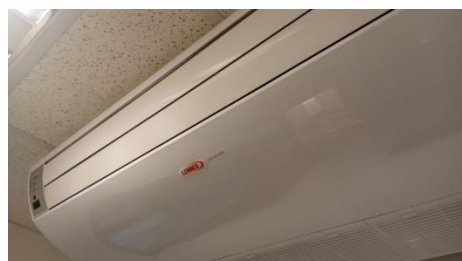
Interior Unidad Evaporadora
(Después del Mantenimiento)

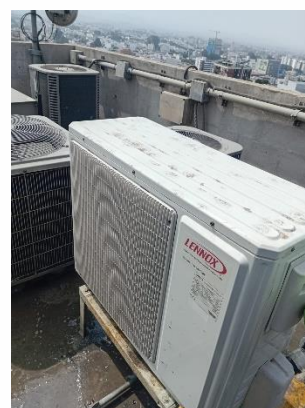
Unidad Condensadora
(Después del Mantenimiento)
